CONAEND&IEV2016 - 034 INSPEÇÃO DE CALDEIRAS – ENGENHARIA DE INSPEÇÃO E ENSAIOS NÃO DESTRUTIVOS APLICADOS

Mauro Duque de Araujo¹, Arilson R. Silva²

Trabalho apresentado durante o XXXIV – Congresso Nacional de Ensaio Não Destrutivo e Inspeção.

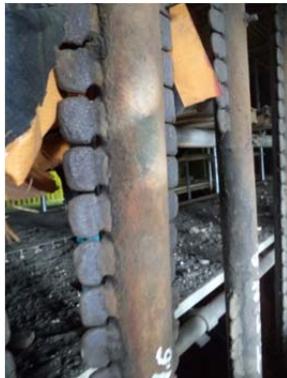
Figura 3 - "Perda de espessura" na superfície externa do tubo, que pode ser detectada visualmente pelo inspetor

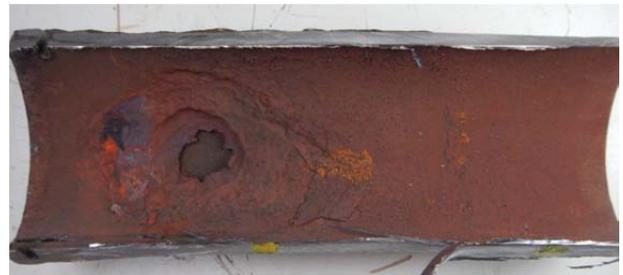
Figura 4 - "Perda de espessura" na superfície interna do tubo, somente pode ser detectada indiretamente por ENDs.

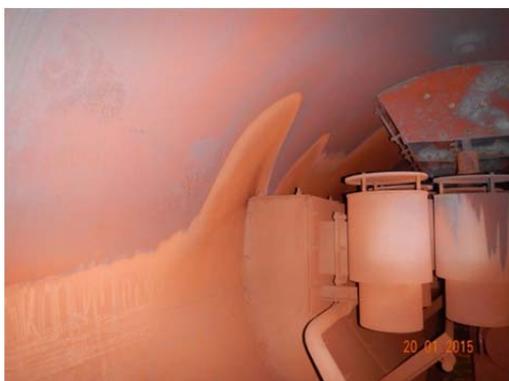
A primeira consideração na investigação da possibilidade de deterioração no "lado da água", é relativo a registros operacionais de períodos operando com água "fora dos parâmetros" de qualidade definidos para a caldeira, o que pode causar corrosão no circuito de água de alimentação e deposição. A presença de depósitos e incrustações em coletores, figura 5, e tubulões, figura 6, é sinal de operação com água "fora de especificação".

Figura 5 - Depósitos na superfície interna de um tubulão de vapor.

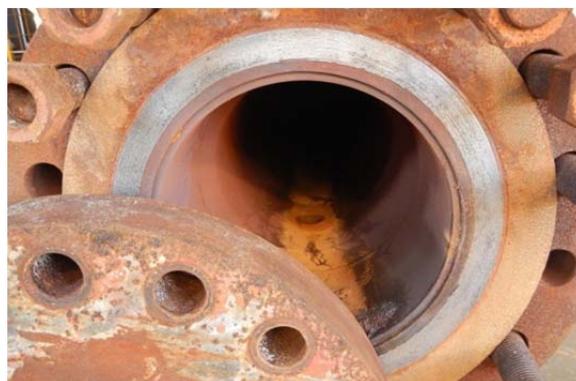
Figura 6 - Depósitos e produtos de corrosão observados no interior de um coletor da parede d'água da caldeira

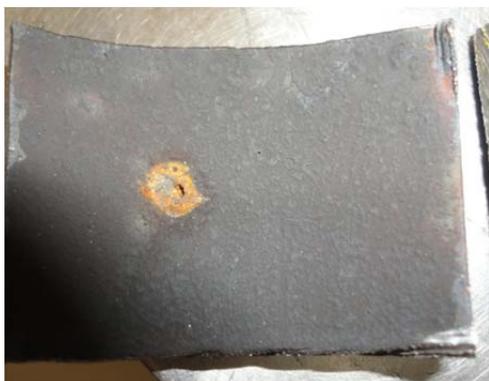
Porém perdas de espessura pontuais, como por exemplo, pites causados por corrosão pelo O_2 em períodos de parada com caldeira cheia, tem pequenas dimensões e por isto são difíceis de detectar. O menor diâmetro de pite detectável por IRIS é 3 mm, e para sua detecção é necessário que toda a superfície esteja absolutamente limpa, neste caso estes pites são mais facilmente detectáveis por Endoscopia. Nossa experiência indica que o grau de limpeza necessário é aquele em que "não exista nenhuma área suja com dimensões maiores que a menor dimensão do dano a ser detectado". A figura 9 abaixo ilustra um pite isolado de pequenas dimensões que dificilmente seria detectado por IRIS. Para detectar "perda de espessura" interna através de IRIS, é necessário considerar ainda o efeito da "dispersão" do feixe sônico sobre a superfície irregular da área corroída, que atenua o pulso de ultrassom que penetra na parede do tubo, e diminui a amplitude do "eco de fundo", figura 10.

Figura 9 - Pite isolado de pequenas dimensões, dificilmente seria detectado por IRIS

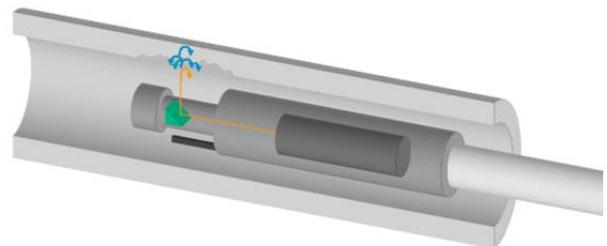
Figura 10 - Dispersão do feixe sônico na "perda de espessura" interna (1)

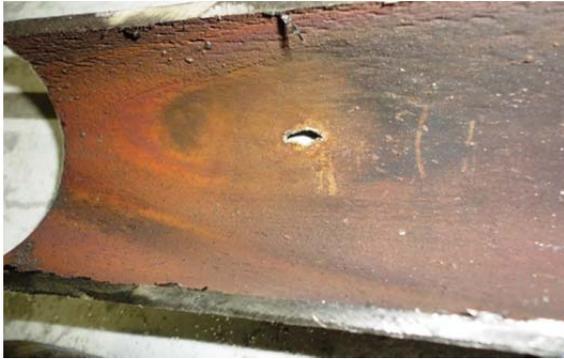
Figura 11 - Perda de espessura interna em um "grande área", que pode ser detectada facilmente por IRIS..

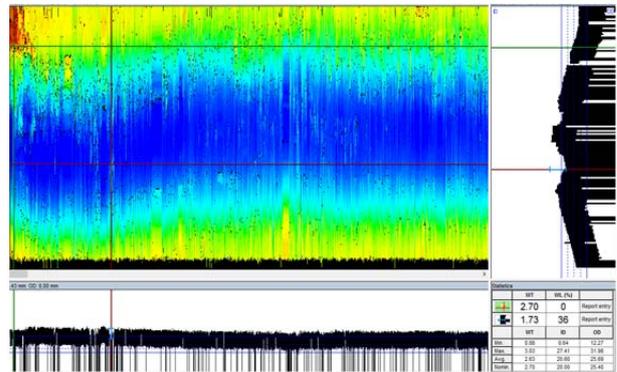
Figura 12 - Registro de uma região com "perda de espessura" interna, causada por corrosão, em um tubo da fornalha de uma caldeira compacta

Nestes casos o procedimento de inspeção deve prever a utilização de um recursos especiais de análise dos resultados denominado "ID_VIEW", figura 12. É "perigoso" inspecionar vendo a

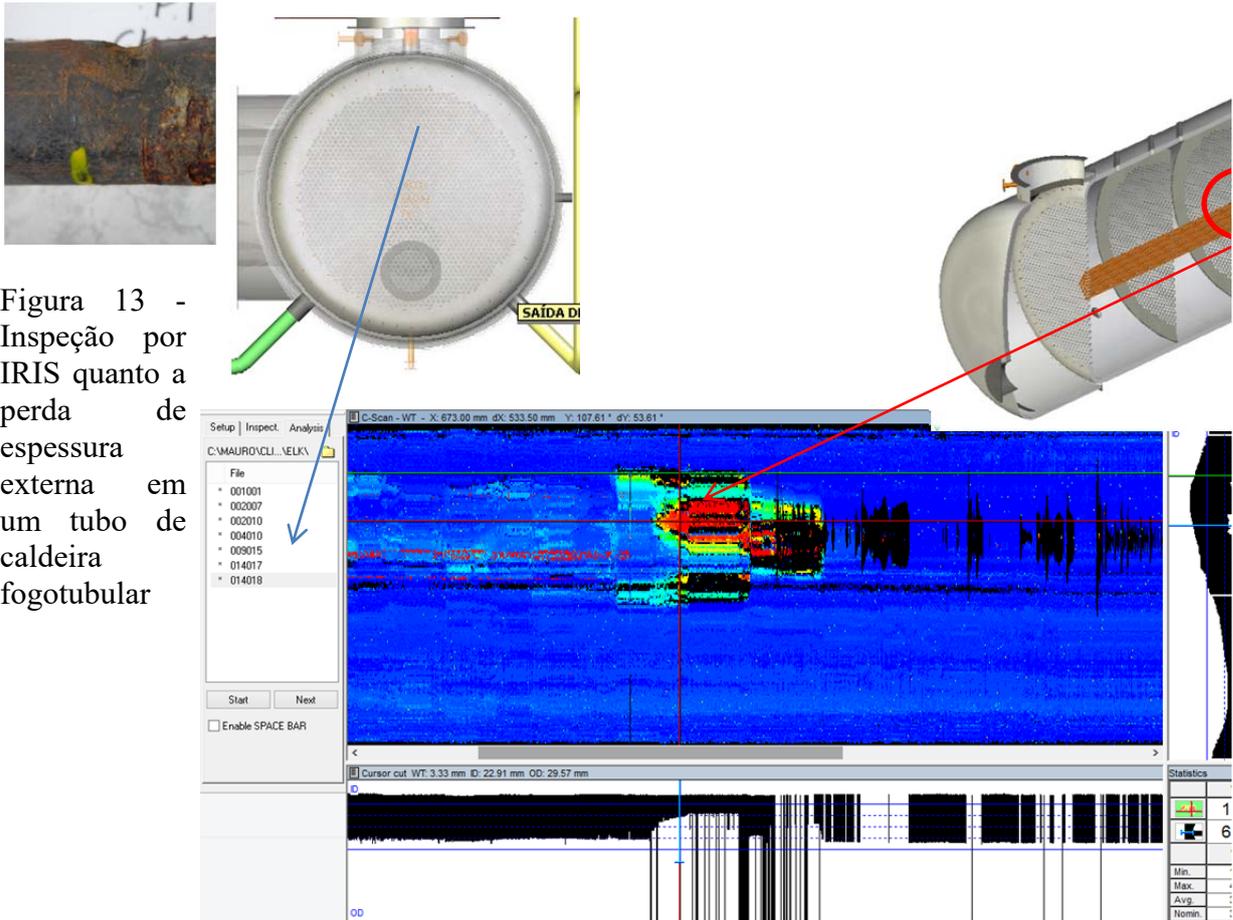
Figura 13 - Inspeção por IRIS quanto a perda de espessura externa em um tubo de caldeira fogotubular

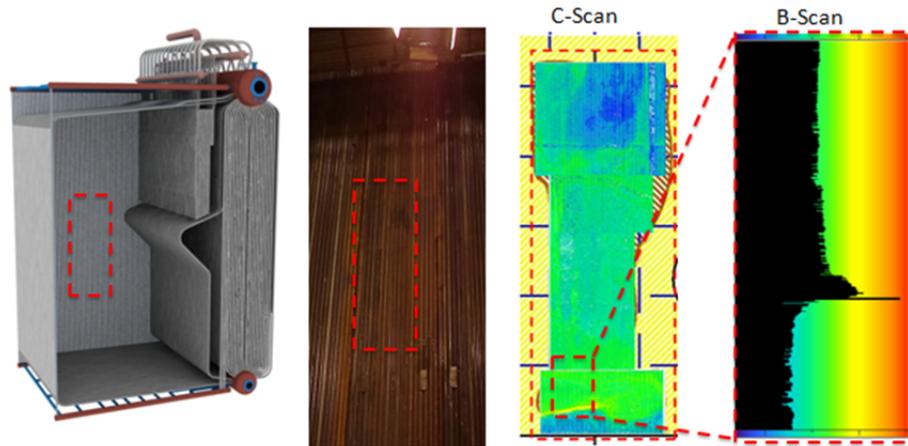
Felizmente, no caso de tubos de fornalhas, a "perda de espessura" mais comum é causada por "corrosão sob depósitos" e ocorre na "face quente" dos tubos localizados nas regiões de maior taxa de transferência de calor. Sendo assim, normalmente é possível inspecionar através de técnicas de varredura ultrassônica, as mais comuns são denominadas AB-scan ou C-scan.

Figura 18 - Exemplo de mapeamento de uma parede de tubos instalada entre coletores, inspecionada por varredura ultrassônica da "face quente" dos tubos.

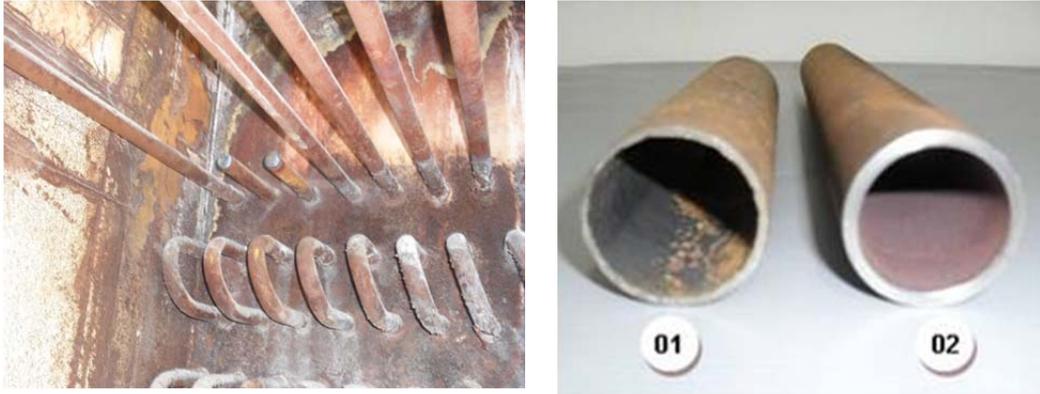
Os tubos dos economizadores perdem espessura internamente, mais frequentemente, por corrosão por oxigênio ou Corrosão Acelerada por Fluxo (FAC). Os pites causados pela "Corrosão por oxigênio" ocorrem nos tubos da entrada do economizador, onde ainda existe oxigênio dissolvido, já a perda de espessura causada pela "Corrosão Acelerada pelo Fluxo (FAC)", ocorre normalmente na entrada do economizador, embora haja casos em que ocorrem em regiões "atípicas", onde a temperatura da água já estaria fora da faixa crítica. A figura 19 ilustra um destes casos.

Figura 19-Perda de espessura causada por "Corrosão Acelerada por Fluxo" em uma região atípica de um economizador

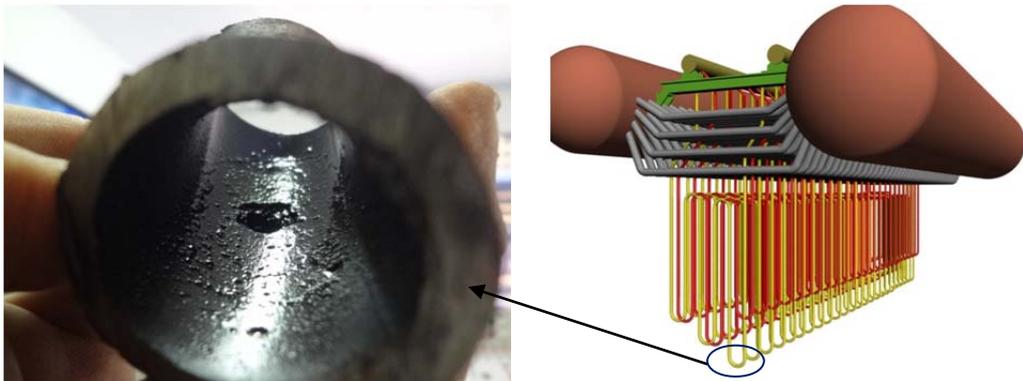
Em tubos de superaquecedores não drenáveis, ocorrem pites causado pelo acúmulo de condensado nos tubos, se a caldeira não é retirada de operação adequadamente, figura 20. Neste caso se aplica a varredura por ultrassom AB-scan ou C-scan.

Figura 20 - Pite localizado na curva inferior de um superaquecedor não drenável

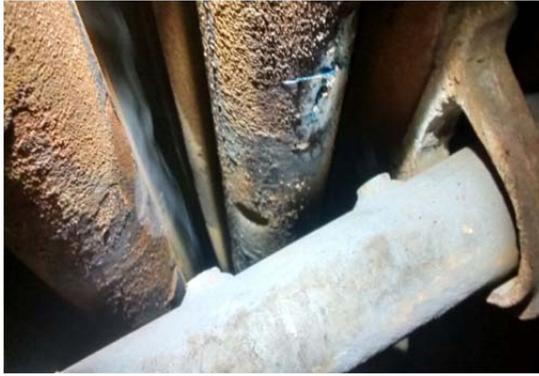
Figura 21- Tubo desgastado por corrosão-erosão do vapor/condensado injetado através da lança do ramonador

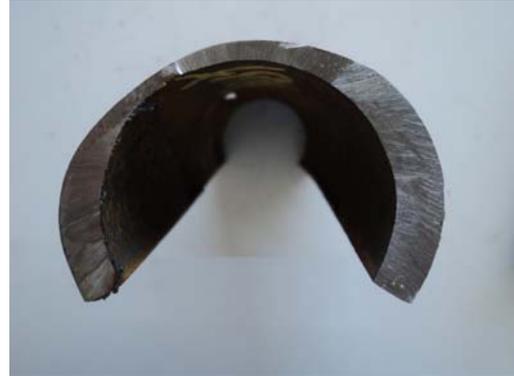
Figura 22 - Tubo desgastado por abrasão pela areia arrastada pelos gases de combustão (2)

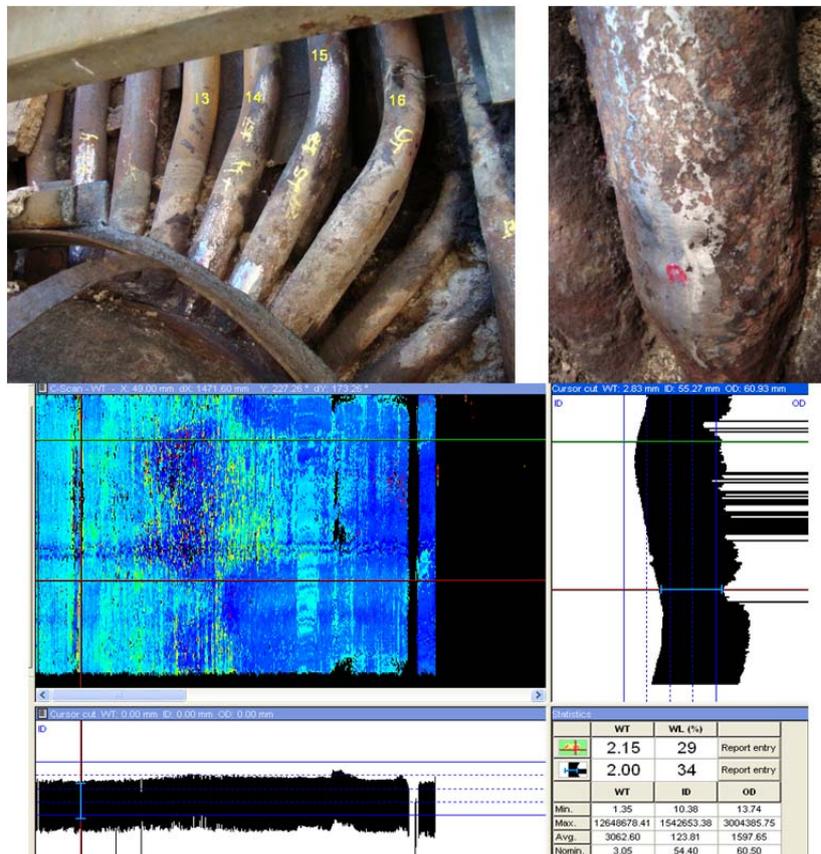
A "perda de espessura" na superfície externa dos tubos das caldeiras aquatubulares causada pela ação dos gases de combustão, ocorre principalmente por mecanismos de corrosão (inclusive oxidação), abrasão e formação de ácidos sobre refratários e depósitos, conforme ilustrado na figura 23.

Figura 23- Perda de espessura por corrosão por ácidos formados sob cinzas

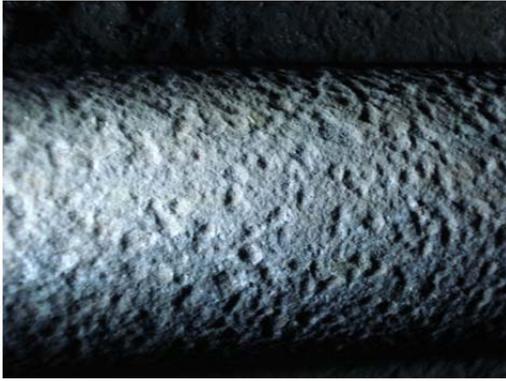
Em economizadores, onde os gases de combustão situam-se em temperatura próxima ao ponto de orvalho, ou quando há formação de ácidos com equipamento parado devido a lavagem externa dos tubos; a perda de espessura pode ser identificada visualmente e a espessura medida por ultrassom complementada por cálculos para medir a profundidade dos alvéolos, conforme figuras 24 e 25. A espessura residual de tubos desgastados uniformemente em áreas, pode ser medida por ultrassom e paquímetros.

Figura 24- Superfície externa de um tubo de um economizador que operou abaixo do ponto de orvalho dos gases.

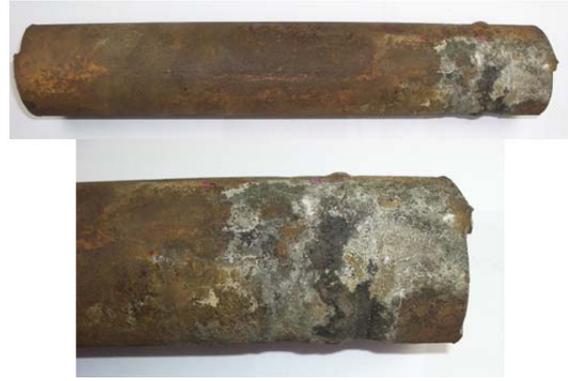
Figura 25- Perda de espessura causada pela formação de ácidos produzidos pela reação da água usada na limpeza e as cinzas
