CONAEND&IEV2016 - 035 EFEITO DE INCRUSTAÇÃO E CORROSÃO INTERNA NO ENSAIO DE IRIS – PROBLEMAS E SOLUÇÕES

Arilson R. Silva¹, Mauro Duque de Araujo²

Trabalho apresentado durante o XXXIV – Congresso Nacional de Ensaio Não Destrutivos e Inspeção.

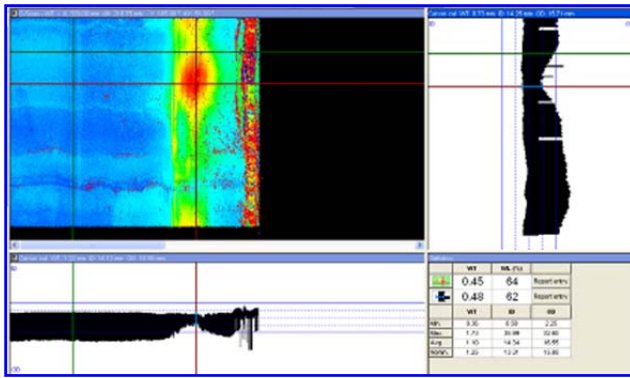
Os aparelhos modernos apresentam visualização A/B/C/D-Scan que oferece vantagens significativas na visualização, dimensionamento e mapeamento das perdas de espessura, enquanto aparelhos antigos e principalmente os analógicos só oferecem visualização B-Scan.

Figura 4 – Visualização B/C/D-Scan de um aparelho digital (3)

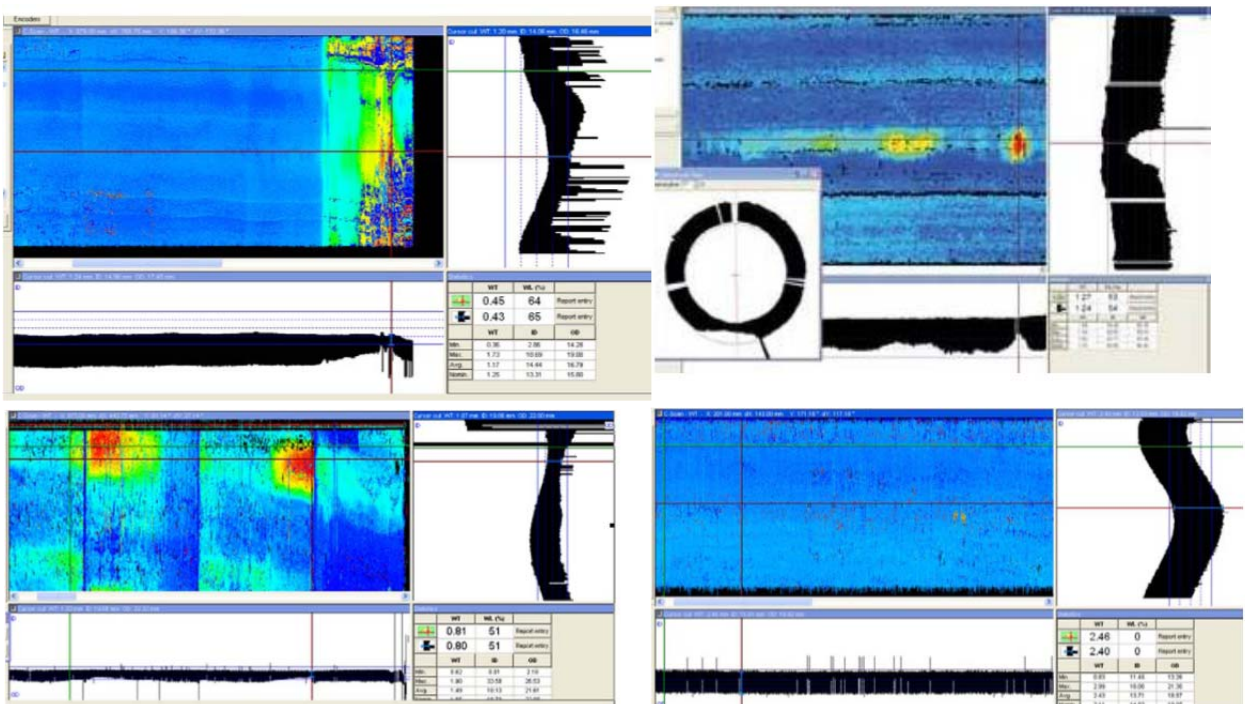
Figura 6 – Exemplo de tubos com boa preparação de superfície. (3)

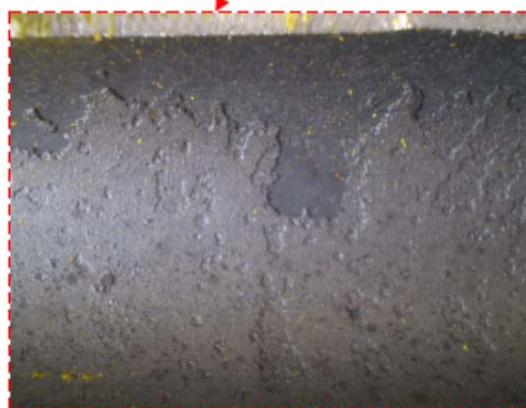
Foto da secção da amostra mostrando superfície interna do tubo com camada de coque internamente.

Foto da superfície interna com camada espessa de coque.

Figura 8 – Incrustação de camada de coque aderida à parede dos tubos (3)

As incrustações do tipo A tem propriedades acústicas totalmente diferentes dos materiais metálicos de fabricação dos tubos, portanto não permitem a propagação de som, gerando perda de sinal localizado. Se todo o comprimento do tubo apresentar incrustações deste tipo, em cada local incrustado não haverá sinal de Iris, tornando o ensaio ineficaz ou inviável até que a superfície seja limpa. Casos como este são ilustrados na figura 8 acima.

As incrustações do tipo B têm propriedades acústicas diferentes das dos materiais dos tubos, porem permitem a passagem de som, e suas espessuras podem ser medidas pelo ensaio de Iris. Em certos casos suas espessuras são somadas às espessuras dos tubos, em outros são medidas individualmente causando a falsa indicação de que o tubo pode estar corroído. Um caso como este é ilustrado nas figuras 9 a 13 abaixo, onde tubos de trocadores de calor dos sistemas de fornos apresentaram espessa camada de coque aderida internamente.

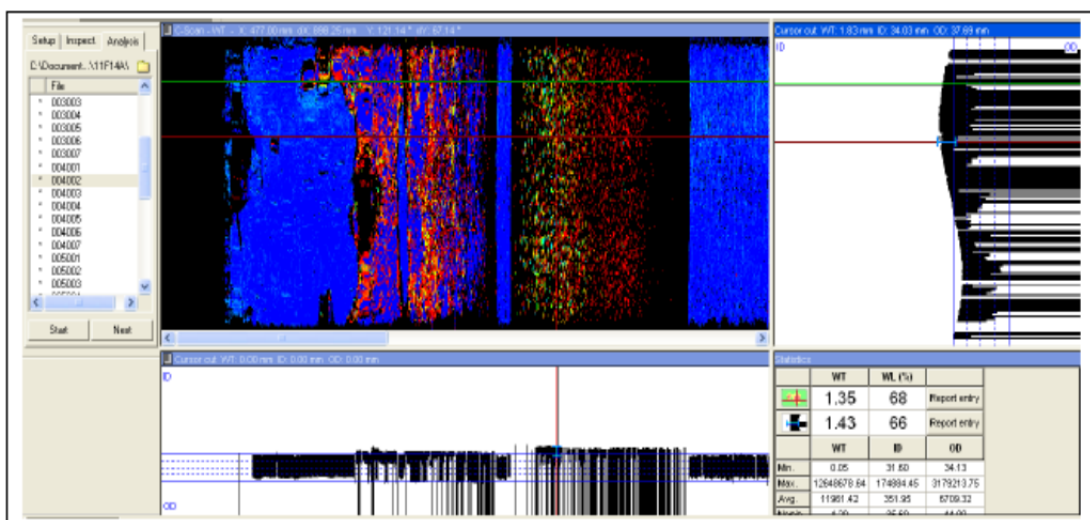
Como esta camada, era fortemente aderida e permitia a propagação de som, o exame de IRIS apresentou sinais de medição de espessura desta camada, algumas vezes medindo-a isoladamente, outras vezes somando-a à espessura do tubo. Este fato causou uma distorção do sinal do IRIS causando a aparência de corrosão externa nos tubos.

Figura 10 – Resultado do sinal de IRIS com camada aderente de coque (3)

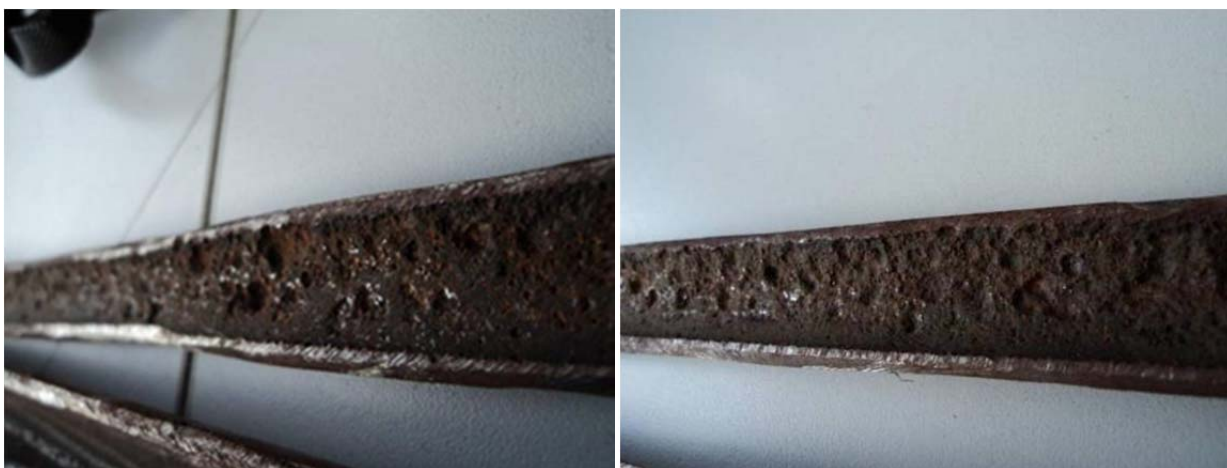
Figura 16 – Exemplo de tubos com corrosão alveolar interna.(3)

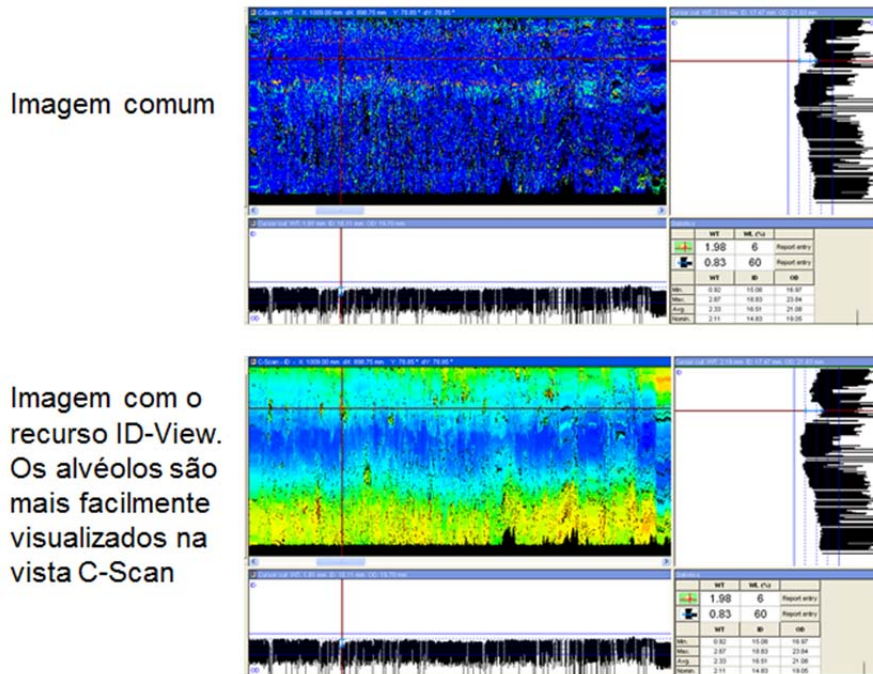
Os aparelhos modernos possuem softwares com visualização A/B/C/D-Scan permitem a aplicação de recursos que facilitam a visualização e dimensionamento dos alvéolos internos, tais como o IDView, que se baseia nas variações de diâmetro do tubo.

Usando este recurso os alvéolos são mostrados na visualização C-Scan, tornando os alvéolos mais evidentes, tal como mostrado na foto abaixo:

Figura 17 – Comparação das imagens C-Scan habilitando-se a função IDView.(3)
